LAPORAN PENUH SIAP MEMBAIKI KECACATAN (PRA -PENYERAHAN)

PROJEK : CADANGAN PEMBINAAN BALAI BOMBA DAN KUARTERS PUTATAN, SABAH

NO.KONTRAK : KPKT/BPEMB/JPBM/6/14/2020

TARIKH : 20 - 21 Jun 2024

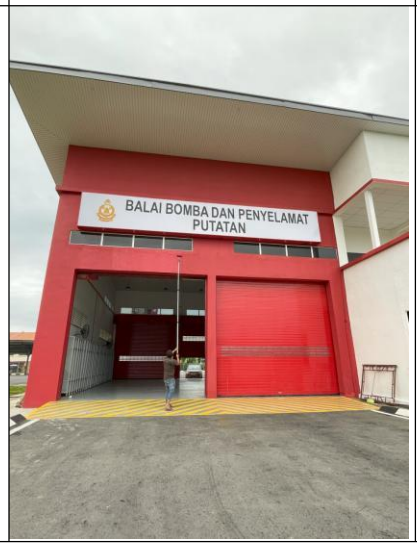
Bil	PENEMUAN/KECACATAN	LOKASI	GAMBAR PENEMUAN/KECACATAN		TARIKH SIAP KERJA PEMBAIKAN	CATATAN
			SEBELUM	SELEPAS		
					23.06.2024	3. Kemasan dinding diperbaiki.
