BORANG NCR

No. Rujukan : NIA1902/BBPB/NCR(01) Tarikh : 1 September 2021

Nama Projek : Cadangan Pembinaan Projek Balai Bomba Dan Penyelamat Beaufort, Sabah

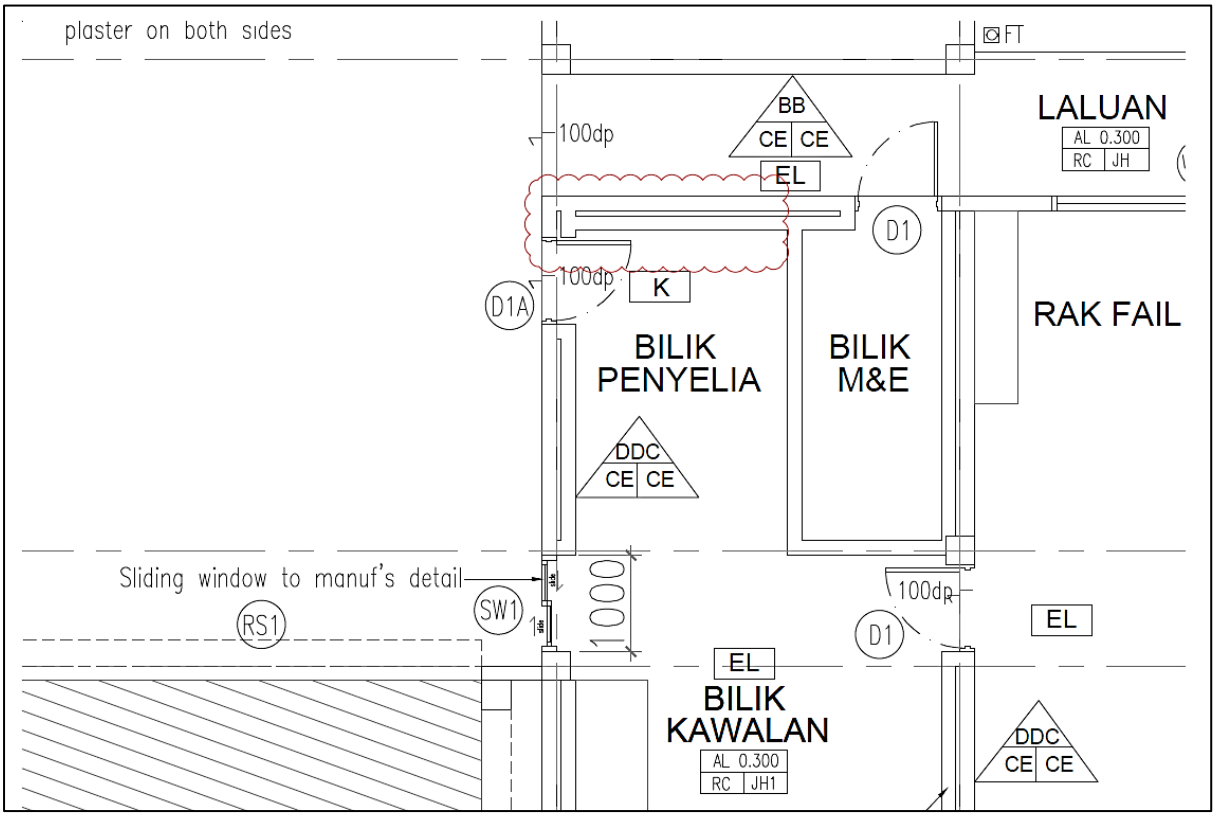
Kerja ikatan Bata tidak sempurna (beralun dan tidak rata) di Bilik Penyelia grid D,E – 3,4.

Gambar 1 : Ikatan bata tidak rata/tegak di Bilik Utiliti

Gambar 2 : Lokasi kecacatan kerja untuk diambil tindakan

- ☐ Dilupuskan dari binaan/tapak,
- ☐ Digunakan untuk tujuan/aplikasi lain, nyatakan .....
- ☑ Diperbaiki (*sila kemukakan cadangan tindakan untuk persetujuan CPP)*
- ☐ Diterima dengan kelulusan

Tindakan pembetulan hendaklah dilaksanakan segera mengikut arahan kontrak, spesifikasi dan penyata kehendak.
