BORANG NCR

No. Rujukan : NIA1902/BBPB/NCR(01) Tarikh : 1 September 2021

Nama Projek : Cadangan Pembinaan Projek Balai Bomba Dan Penyelamat Beaufort, Sabah

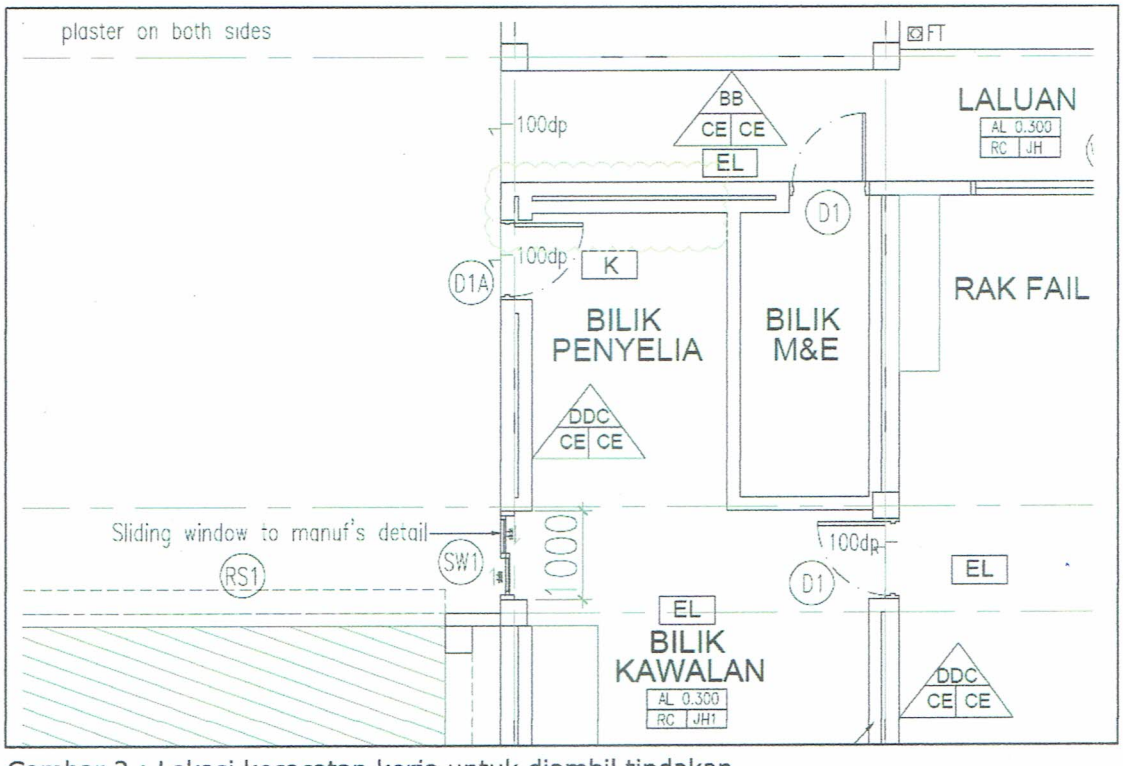
Butiran Ketidakpatuhan :
(Sila guna lampiran borang pemeriksaan/laporan kecacatan/laporan kerosakan jika perlu)
Kerja ikatan Bata tidak sempurna (beralun dan tidak rata) di Bilik Penyelia grid D,E – 3,4.
Sila rujuk pada gambar kecacatan kerja dan lakaran lokasi pada pelan disertakan.

Gambar 1 : Ikatan bata tidak rata/tegak di Bilik Utiliti

- ☐ Dilupuskan dari binaan/tapak,
- ☐ Digunakan untuk tujuan/aplikasi lain, nyatakan .....
- ☑ Diperbaiki (*sila kemukakan cadangan tindakan untuk persetujuan CPP*)
- ☐ Diterima dengan kelulusan

- Rectification work done

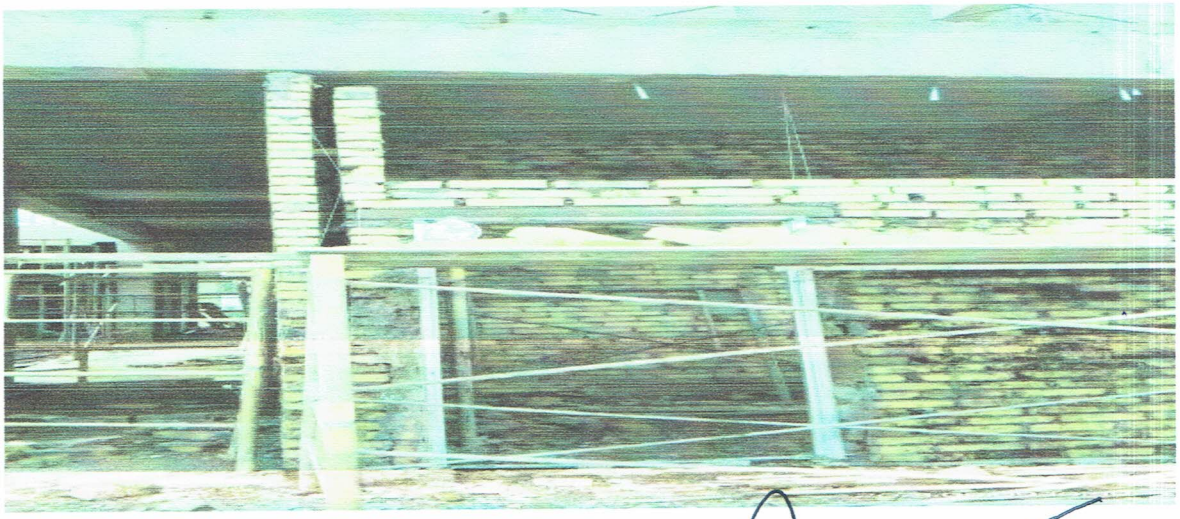
Gambar 2 : Lokasi kecacatan kerja untuk diambil tindakan

- Rectification work done on 04.09.2021
